Zeitschrift: **Schweizer Ingenieur und Architekt**

Band (Jahr): **98 (1980)**

Die Restauration des Thursteges zwischen Bussnang und Weinfeld

Von Rudolf Schlaginhaufen, Frauenfeld

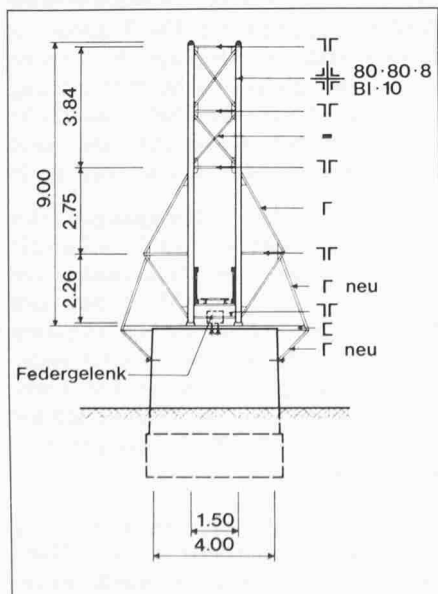
Bild 4. Ansicht der Pylonen nach der Restauration

Die *Pylonen* in klassischer genieteteter Konstruktion hatten sich abgesehen vom Korrosionsschutz recht gut gehalten. Am Fuss waren sie in Gusskörpern gelenkig gelagert. Die grossen lotrechten Lasten wurden über einen 2 m breiten und 50 cm mächtigen, lastverteilenden Sandsteinquader in den Beton des Pfeilers eingeleitet. Als Seilauflager dienten gut geformte, in die Konstruktion eingienietete Gussstücke mit Bleifutter.

Die Pylonen (Bild 4) wurden nach Instandstellung des Korrosionsschutzes auf den neuen Pfeilern wieder montiert. Anstelle der ursprünglichen seitlichen Abspannungen aus Rundstahl wurde das Fachwerksystem durch zwei Stäbe ergänzt und durch Klebeanker mit dem Pfeiler verbunden.
