Konstruktionstyp: GFK-Oberlichter

Generalinstandsetzung 2024:

Oberlichter des Rheinkraftwerks Säckingen

Bewahren, Pflegen und Reparieren von GFK-Leichtbaustrukturen

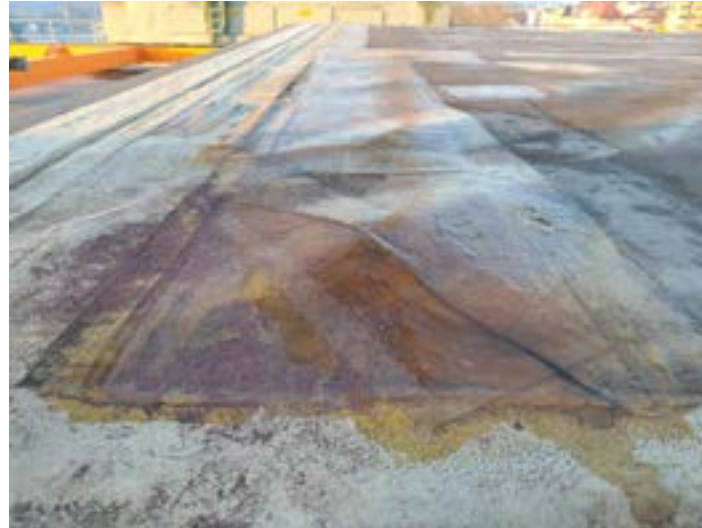
Ausbeulen und Reissen infolge veränderter Ausdehnung am Dach 2 - Schadensklasse 3.

Dadurch entstand jedoch ein 5-10 mm starker, starrer Dichtungswulst. Eingeschlossenes Wasser führte zu Rost an der Metallkante, wodurch das Paneel in diesem Bereich nicht mehr gleiten konnte und die thermische Ausdehnung zu den Kanten des Paneels verhindert wurde. Die thermische Ausdehnung verlagerte sich infolgedessen vertikal, was zu einer Ausbeulung bis hin zu einem Reißen der Kassettendeckel führte – etwa an der Südostecke von Dach 2 mit 25-40 cm langen Rissen (Schadensklasse 3).

Eine Simulation im Finite-Elemente-Modell bestätigte den Zusammenhang der Schadensstelle. Auch die mehrfach auf-

gebrachten Reparaturlaminat waren gerissen – ein Hinweis auf weiterhin aktive Schadensursachen.

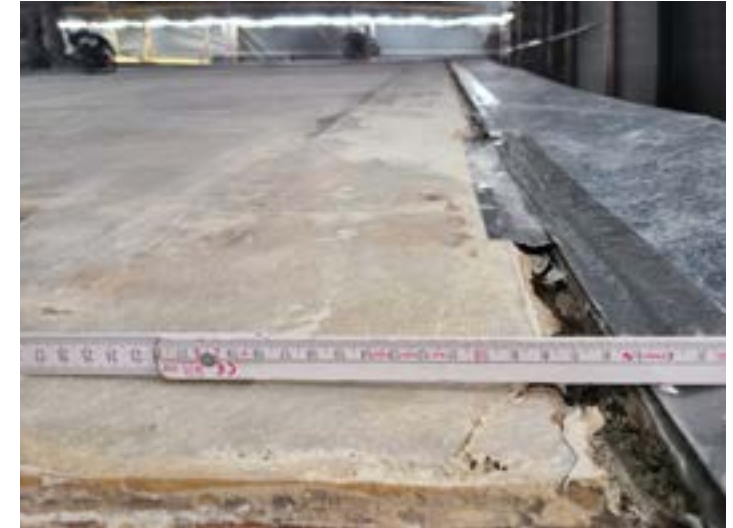
Im Zuge der Generalinstandsetzung des Dachs Nr. 3 zeigte sich, dass das Laminat in einer Randkassette direkt abreißen kann, weil die Platten im Rahmen festgehalten sind. Dadurch wird ein Beulen partiell verringert. Allerdings ist dann die Tragfähigkeit der gesamten Platte gefährdet. Erst nach Entfernen der Flachdachdichtung wurden diese Abrisse sichtbar.

Abriss an der Randkassette.

Vor dem Auftrag der Dichtungsmasse war das GFK-Decklaminat von ursprünglich ca. 5 mm auf nur 2-2,5 mm abgeschliffen worden. Risse in den Randkassetten waren die Folge. Daher wurden alle Plattenränder unmittelbar mit einem zusätzlichen Randlaminat verstärkt.

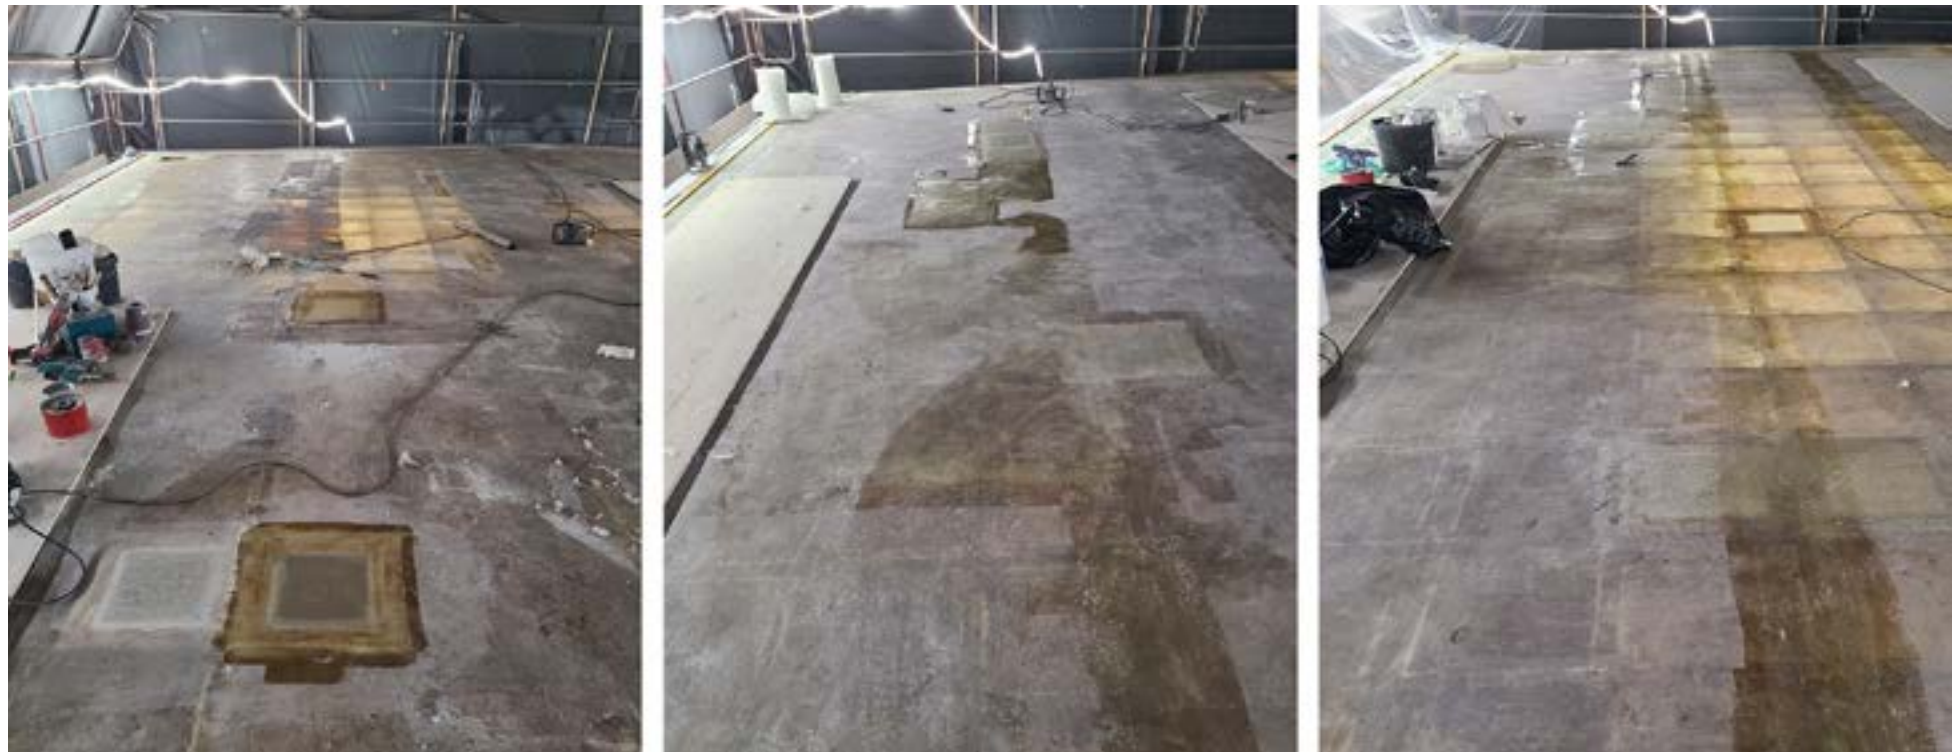
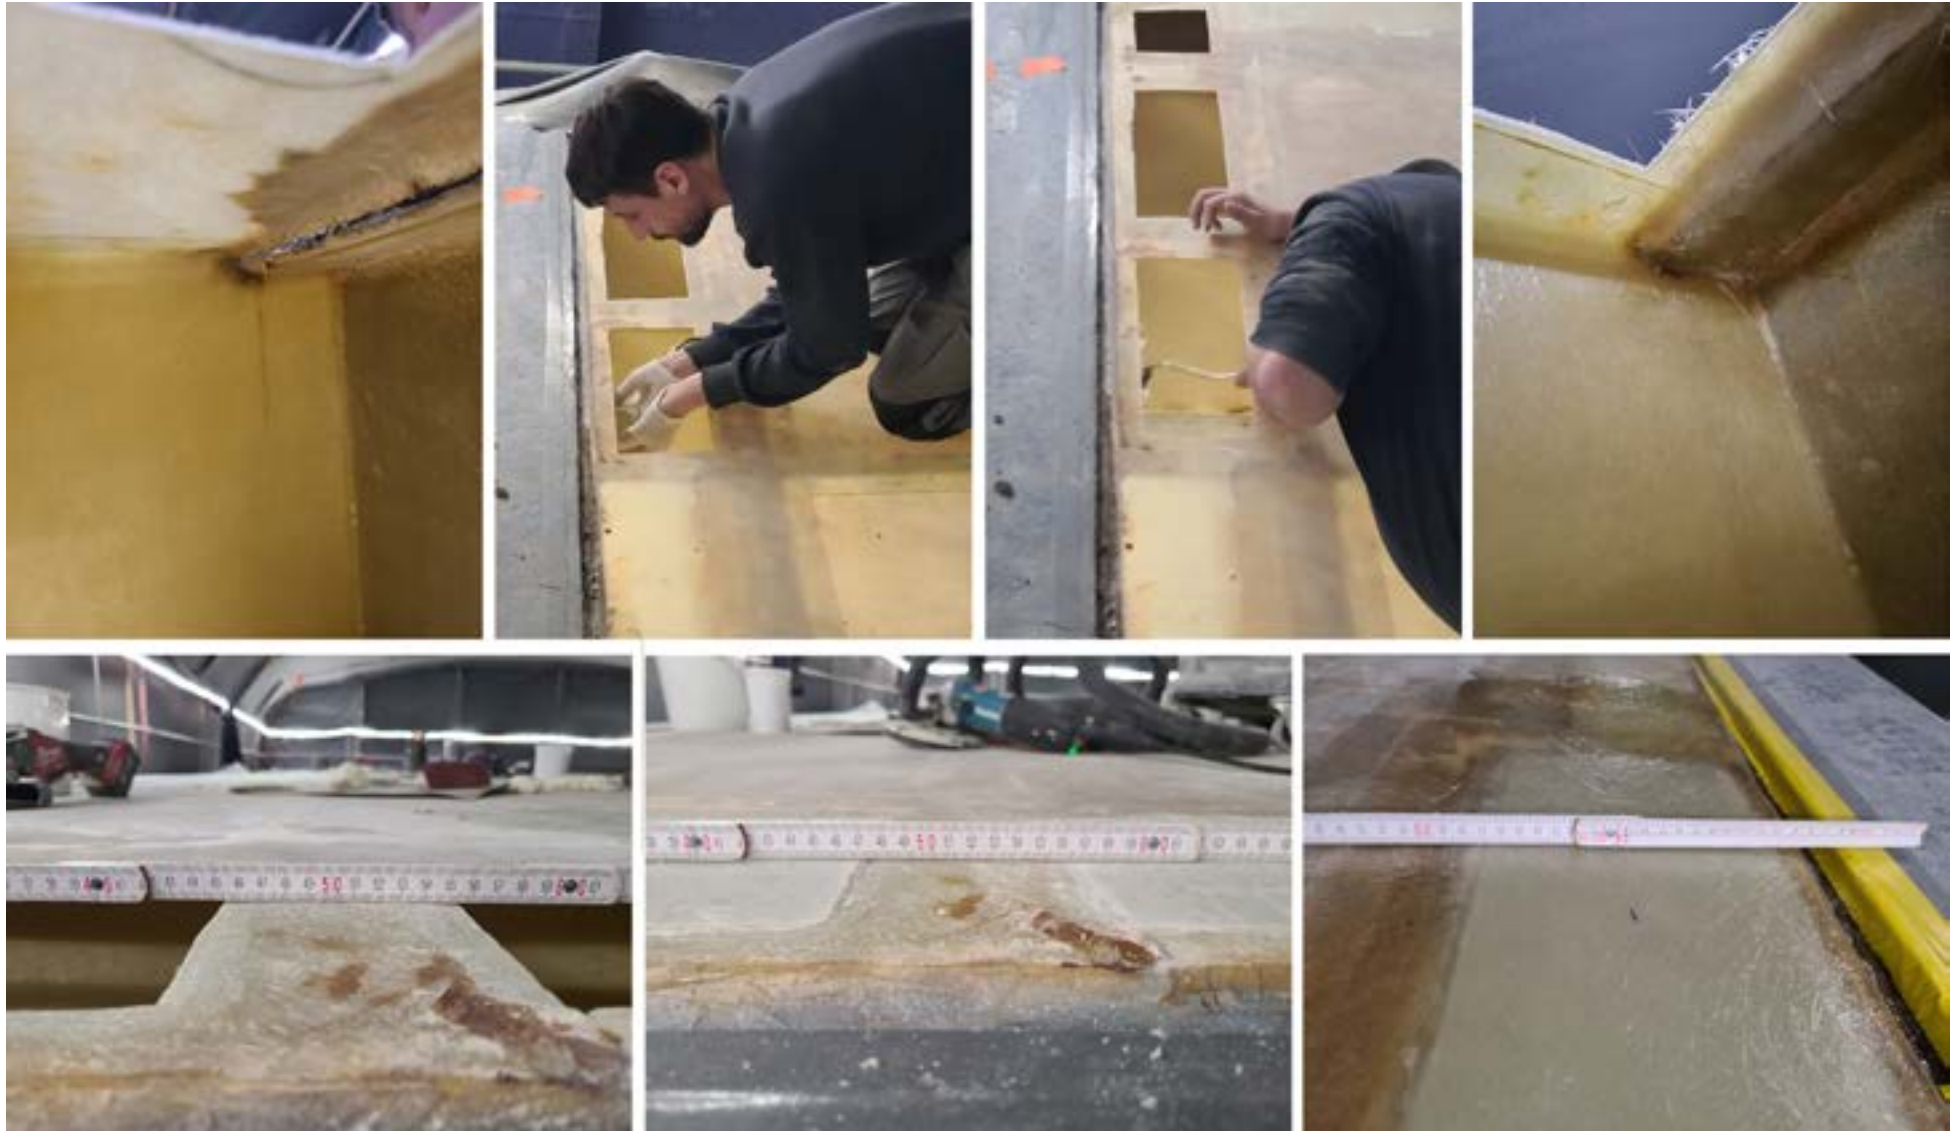
Abriss in Randkassetten Dach Nr. 3.
Reparatur nur von der Kassettenin-
nenseite möglich.

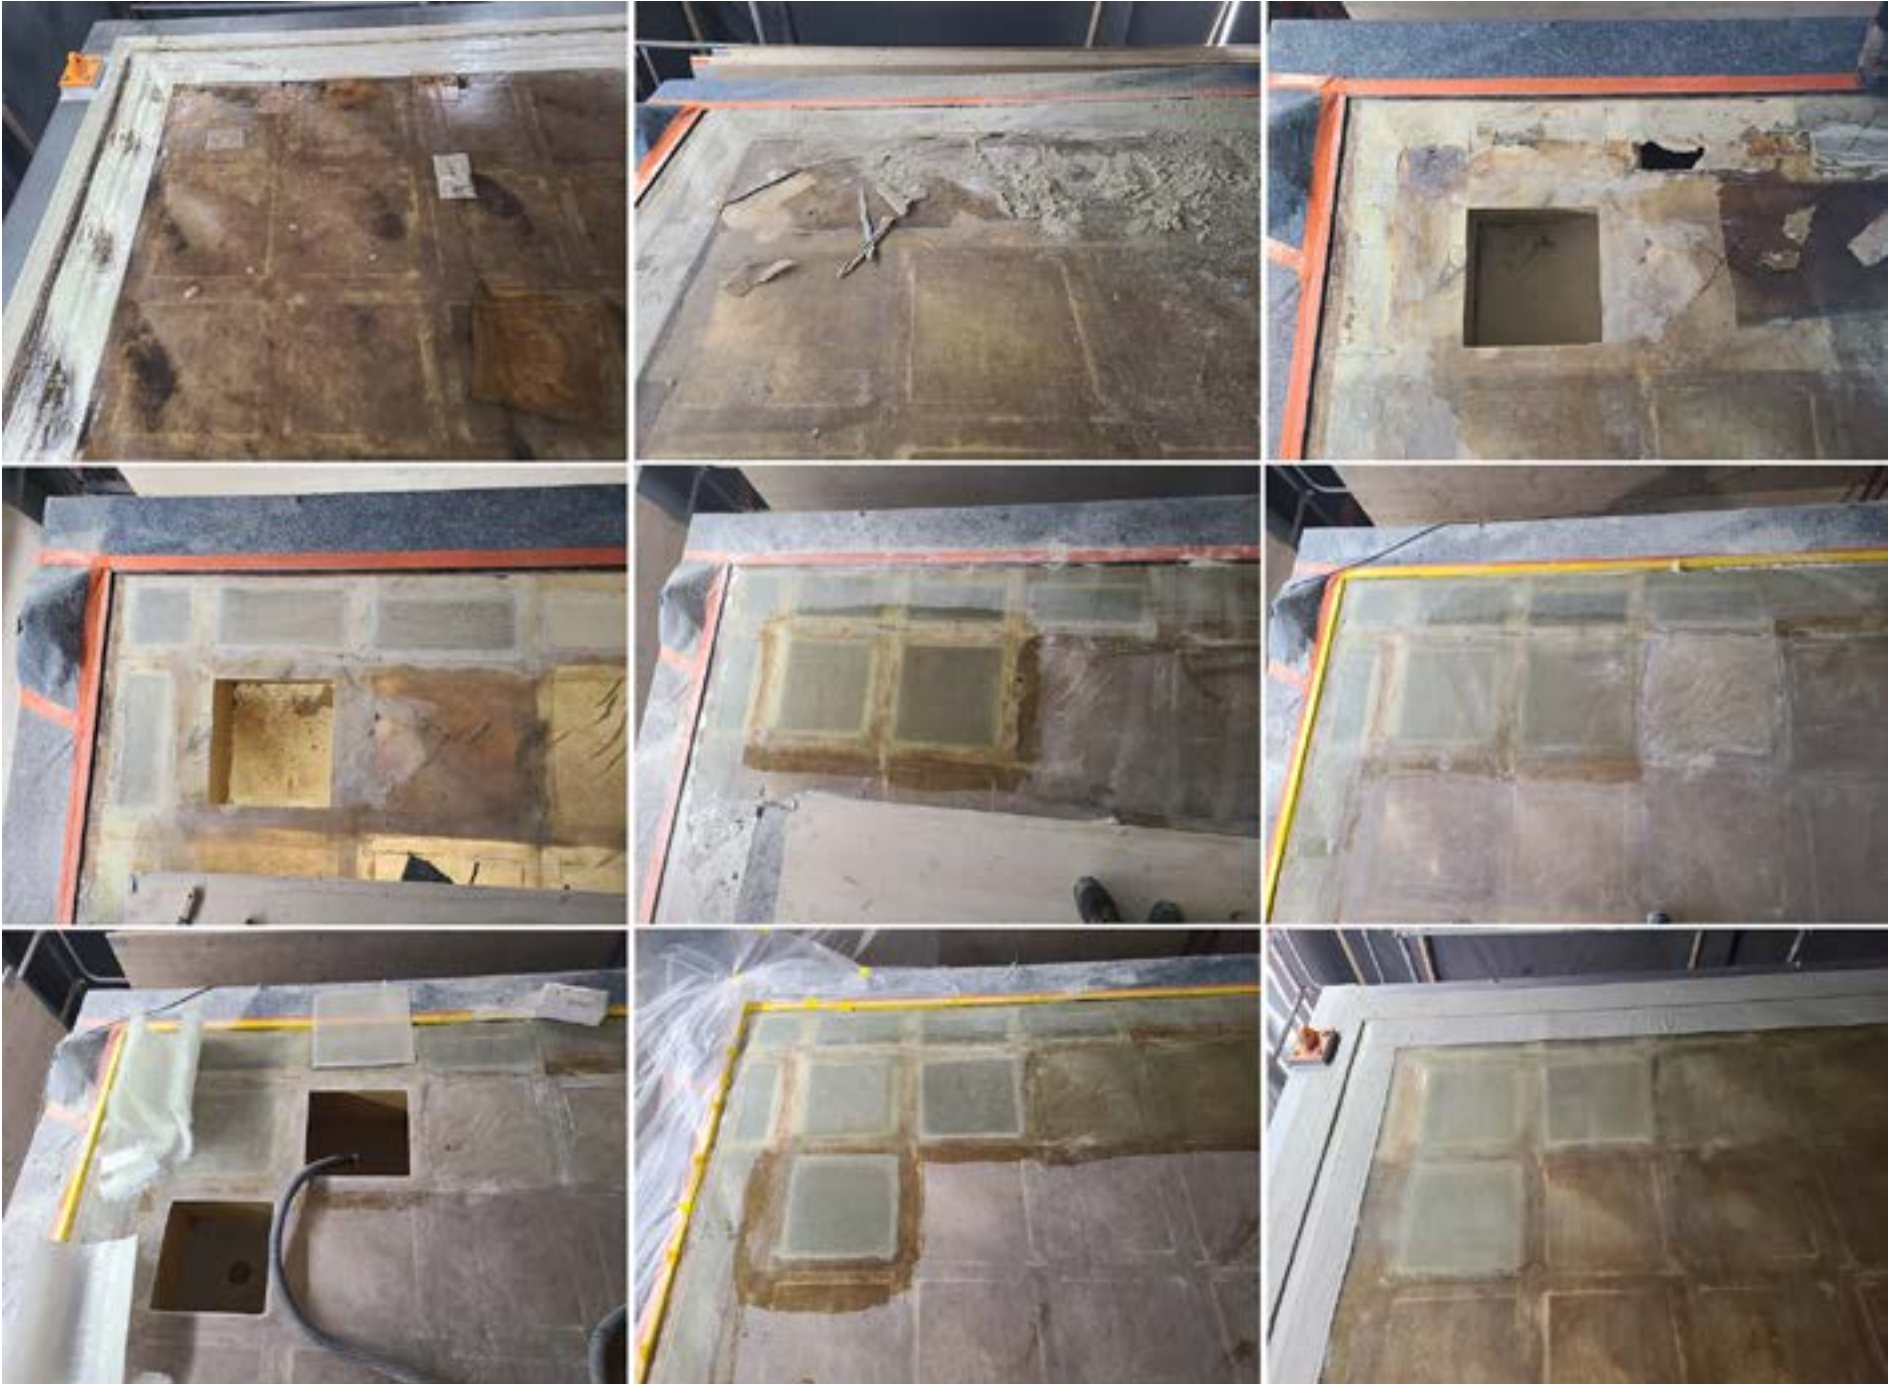
Dach Nr. 2: schrittweises Freilegen und Reparieren der Risse an der Oberseite bzw. runder Probenlöcher an der Unterseite.

zelreparaturen effektiver ausführbar war. Tiefere Schäden wurden durch Sichtprüfung ermittelt und repariert. Kleinere Schäden wurden durch das Aufspritzen

eines neuen 2-3 mm dicken Überlaminats auf der gesamten Fläche behoben, die als Verstärkung der druckaufnehmenden Oberseite der GFRK-Verbundplatten

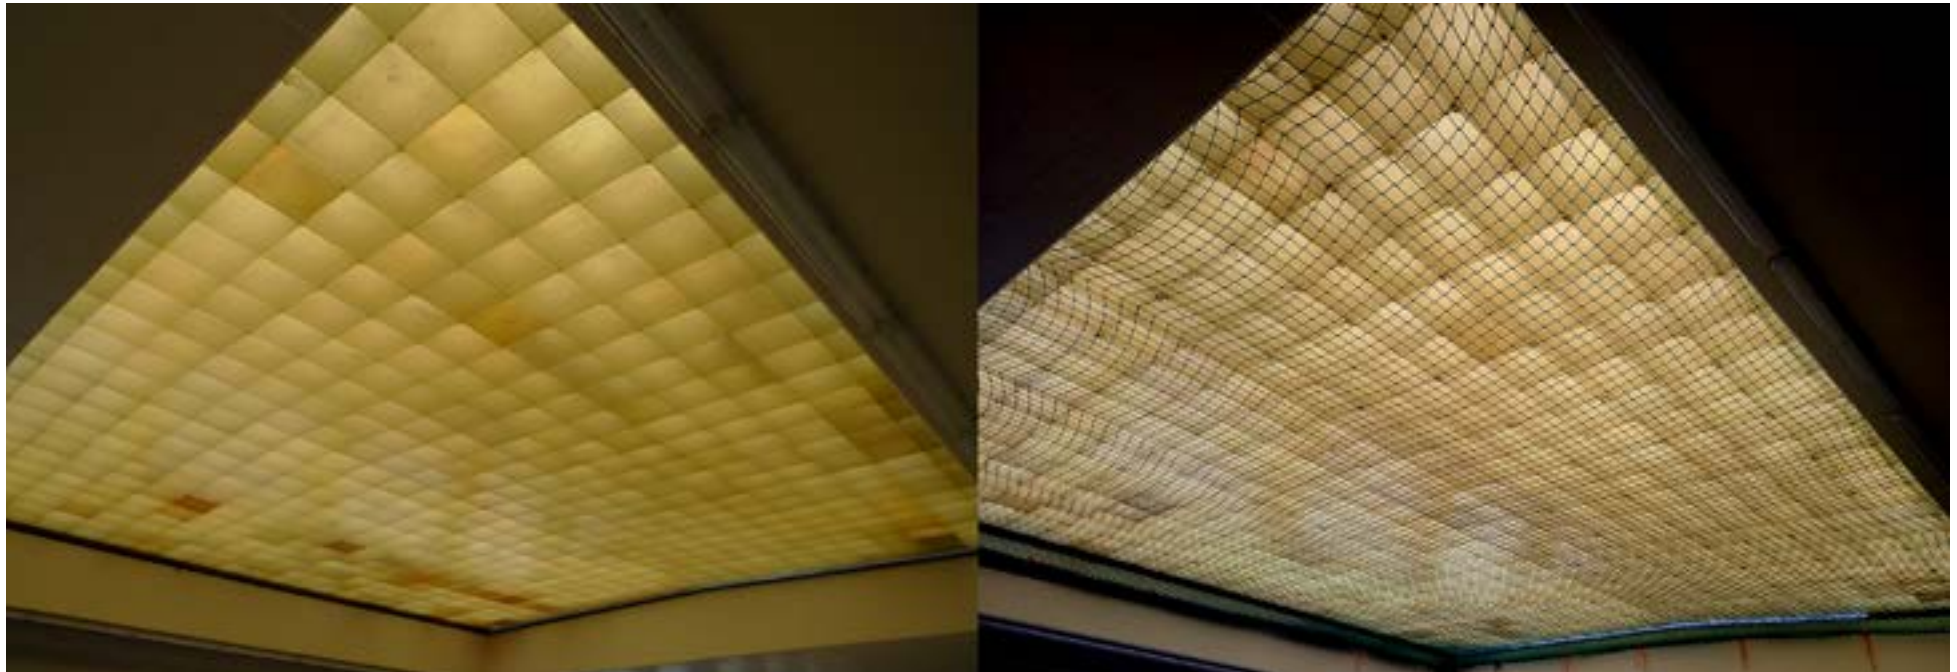
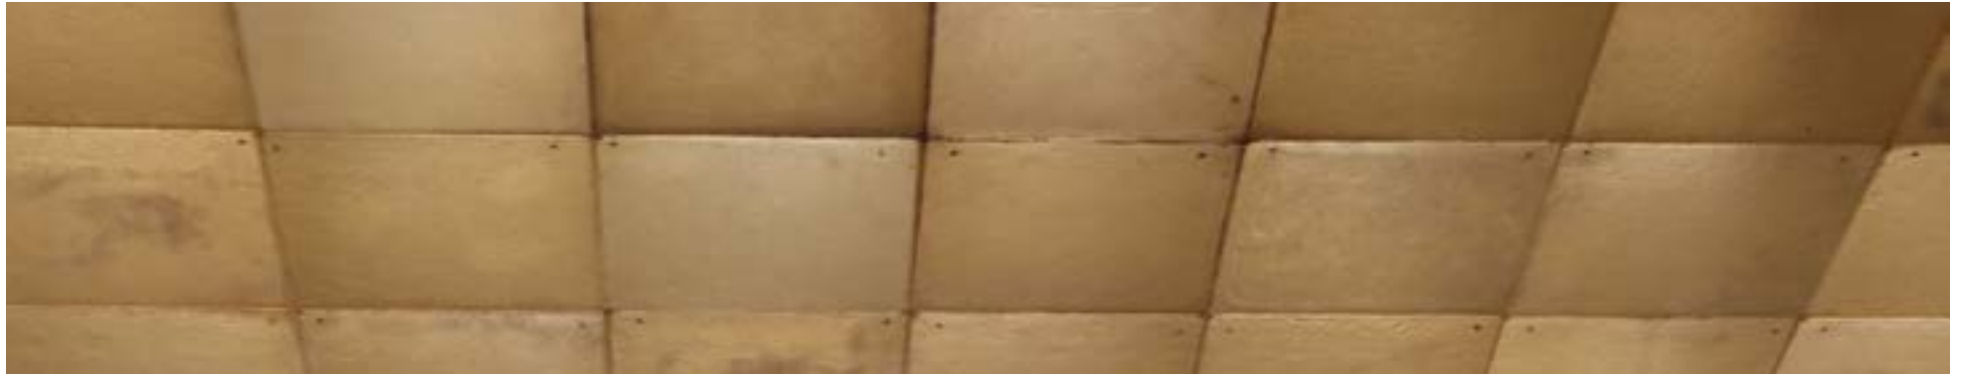
Oberlicht Nr. 2 vorher / nachher: Die Mehrzahl der dunklen Kassetten gründeten auf verfärbtes Harz an der Oberseite. Die Schäden in Kassetten konnten behoben werden.
